Torneamento de Discos de Freio: Avaliação da Topografia da Superfície e do Fenômeno *Open Grain*

RESUMO

Neste trabalho investigou-se a influência da profundidade de corte (a_p) no aparecimento de cavidades, conhecidas como *open grain*, no torneamento de discos de freio de ferro fundido cinzento. Foram mantidos constantes a velocidade de corte (v_c) em 240 m/min e o avanço (f) em 0,1 mm/rev. Em todas as condições usinadas, foram realizadas medições dos parâmetros R_a , R_z e R_y da topografia da superfície. Foram, ainda, retiradas amostras para análise no microscópio ótico e medições das dimensões das cavidades. O estudo se concentrou nos parâmetros de usinagem em que o fenômeno do *open grain* foi observado, para que este se tornasse mais previsível e compreendido, prevenindo seu aparecimento em condições reais de fabricação. Como resultados, verificou-se que o aumento da profundidade de corte aumenta as dimensões das cavidades superficiais.

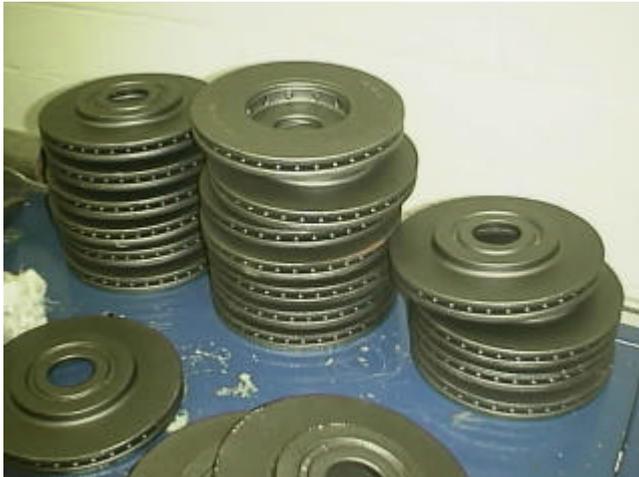
A parte experimental deste trabalho consiste na usinagem das faces dos discos de freio (fig. 1) que entram em contato com as pastilha e posterior análise de suas características.

Figura 1. Discos de freio no estado bruto de fundição.

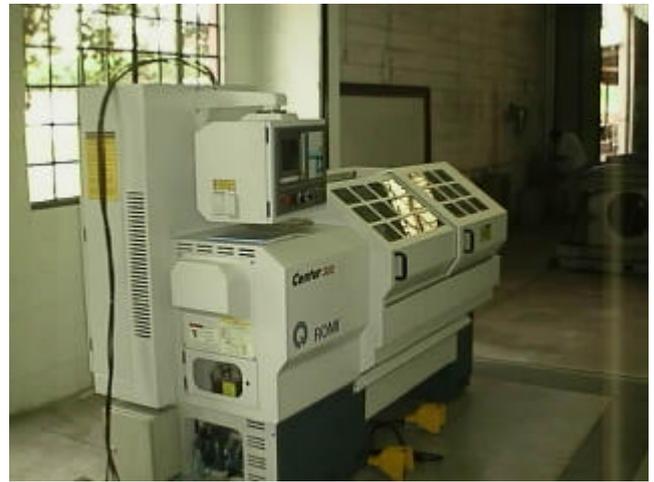
Nas pistas de frenagem a preocupação durante a usinagem de preparação foi a de garantir o paralelismo desta com a superfície oposta, aquela que está em contato com a placa do torno. Esta parte da preparação foi realizada no torno CNC ROMI, modelo Centur 30D (fig. 2), que também foi usado nos experimentos deste trabalho.

Figura 2. Torno CNC ROMI, modelo Centur 30D.

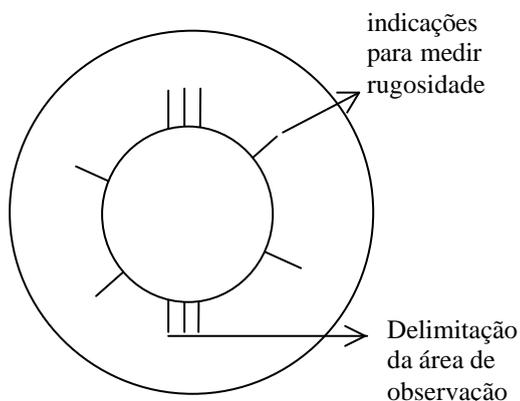
Porém, antes de iniciar as medições, foram feitas marcações nos corpos, de acordo com fig. 3, para que as medições sempre seguissem o mesmo critério e coletassem medidas representativas do mensurando. A primeira destas marcações consistiu em duas faixas diametralmente opostas, com 10 mm de espessura e ao longo de todo o raio usinado, que serviriam de limites para que se pudesse percorrer uma área relevante no microscópio. A segunda marcação consistiu de seis raios, a 60° uns dos outros, com a finalidade de servir de referência para a utilização do rugosímetro.

Figura 3. Marcações nos discos para medições

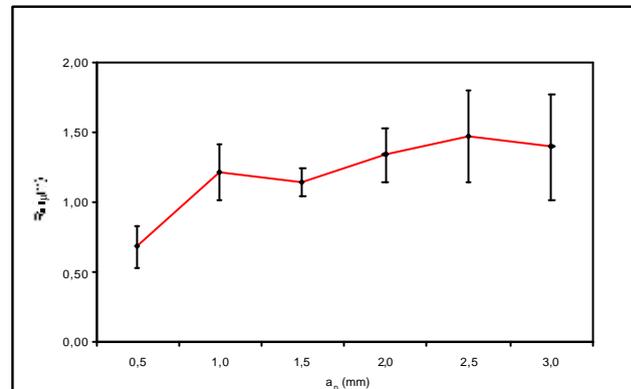
As figuras 4 a 6 mostram os gráficos dos parâmetros de rugosidade R_a , R_y e R_z , respectivamente, em função das profundidades investigadas no torneamento dos discos.

Figura 4. Rugosidade R_a em função da profundidade.

Com o aumento da profundidade de corte, aumenta também a área de contato cavaco-ferramenta e conseqüentemente a força de usinagem. Isso pode incorrer em instabilidades dinâmicas na máquina-ferramenta e conseqüentemente em vibrações, o que se reflete na qualidade da superfície usinada, aumentando os parâmetros de amplitude que caracterizam a topografia da superfície [3] e [4]. Este efeito pode ser minimizado, ou até eliminado, em máquinas de elevada rigidez, com sistemas de fixação da ferramenta e fundações adequadamente projetados.

As figuras 4 a 6 indicam que há uma tendência de se aumentar os valores dos parâmetros de topografia com o aumento da profundidade de corte. Os maiores valores das médias e dos desvios padrões encontrados se situam na faixa de 2,5 e 3,0 mm da profundidade de corte, sendo que estas faixas de a_p estão mais voltadas para operações de desbaste.

Desses gráficos também observa-se que, para profundidades de corte de 1,0 mm e superiores, todos os três parâmetros de rugosidade tendem a estabilizar-se em valores mais elevados que os obtidos para a profundidade de 0,5 mm. Isto pode estar relacionado à faixa de maior estabilidade dinâmica do sistema, mas para isso dever-se-ia monitorar as acelerações de vibrações durante a variação da profundidade de corte.

Análises das figuras 8 a 12 evidenciam que as cavidades superficiais danificam a superfície usinada e isto pode ser observado nas figuras 4 a 6. Ou seja, os parâmetros de amplitude de rugosidade, são afetados com o surgimento destas cavidades.

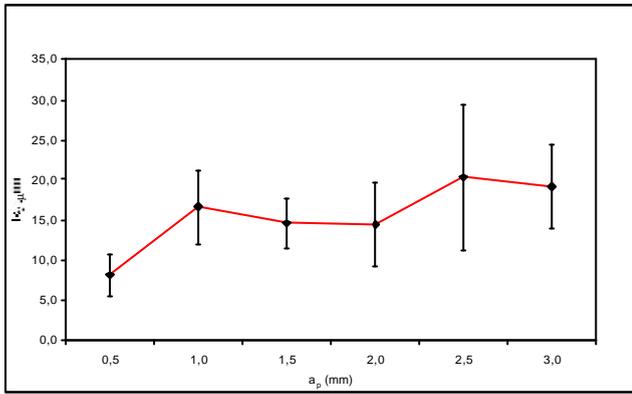
Figura 5. Rugosidade R_y em função da profundidade.

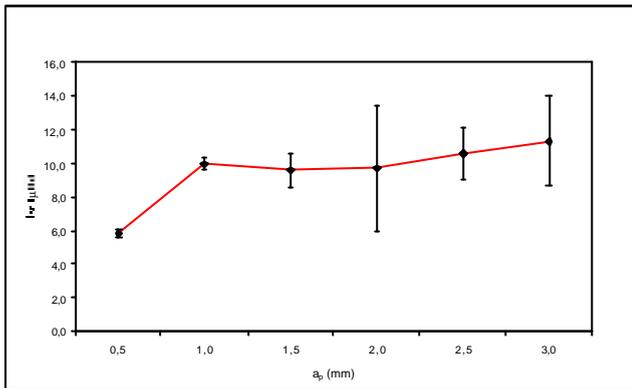
Figura 6. Rugosidade R_z em função da profundidade.

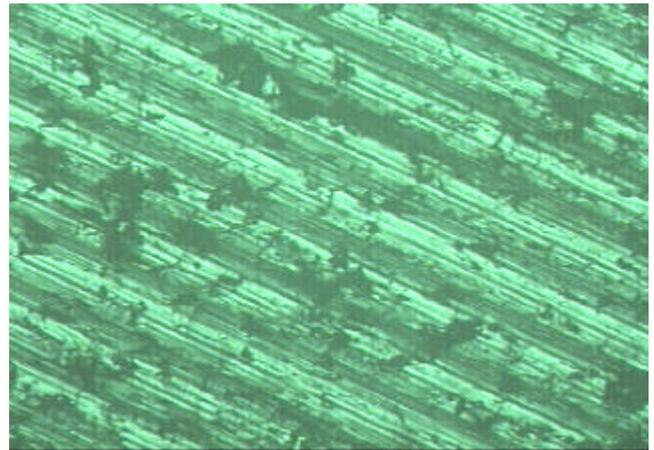
Para $a_p=0,5$ mm, a seguir, mostra-se os dados medidos no analisador de imagem, relativos às cavidades na superfície, sua respectiva imagem (Fig. 7) e os respectivos parâmetros de corte utilizados.

$v_c = 240$ m/min; $f = 0,1$ mm/rev; $a_p = 0,5$ mm;
 Maior largura: $3,687 \times 10^{-1}$ mm;
 Diâmetro equivalente médio: $7,076 \times 10^{-2}$ mm;
 Fator de forma: 0,40;
 Área média das cavidades: $4,518 \times 10^{-3}$ mm²;
 Maior área: $1,632 \times 10^{-2}$ mm²;
 Percentual ocupado da área total da imagem: 8,45%.

Figura 7. $v_c=240$ m/min; $f=0,1$ mm/rev; $a_p=0,5$ mm

Nas figuras 7 a 9 mostram-se como as superfícies se encontravam logo após serem usinadas, analisadas no microscópio ótico. Nestas superfícies são nítidas as marcas de usinagem e também a presença das cavidades, objeto desta investigação, que são as regiões escuras na imagem.

As análises das figuras 7 a 9, que correspondem às profundidades de corte 0,5, 1,0 e 1,5 mm respectivamente, verifica-se que há, comparativamente, menos cavidades que nas outras profundidades, além de estas serem de dimensões bem menores. Outro aspecto claro nestas profundidades é que elas tem um aspecto mais

Nas figuras 7 e 8, as marcas de avanço da ferramenta ficam evidentes sobre a superfície usinada, assim como, pode-se observar as dimensões das cavidades.

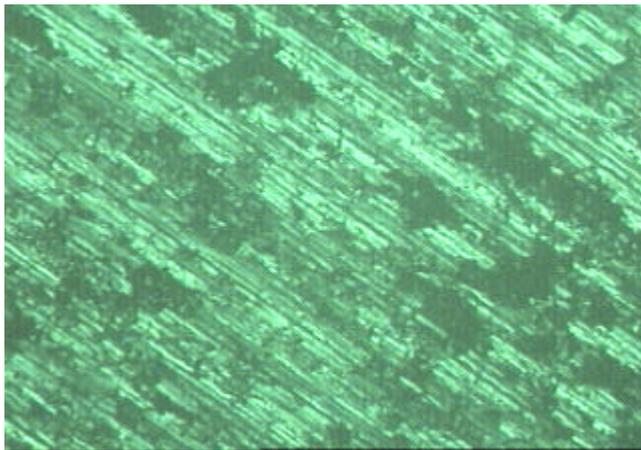
Para $a_p=1,0$ mm, a seguir, mostra-se os dados relativos às cavidades na superfície, sua respectiva imagem (Fig. 8) e os respectivos parâmetros de corte utilizados.

$v_c = 240$ m/min; $f = 0,1$ mm/rev; $a_p = 1,0$ mm;
 Maior largura: $3,003 \times 10^{-1}$ mm;
 Diâmetro equivalente médio: $8,788 \times 10^{-2}$ mm;
 Fator de forma: 0,45;
 Área média das cavidades: $6,532 \times 10^{-2}$ mm²;
 Maior área: $1,600 \times 10^{-2}$ mm²;
 Percentual ocupado da área total da imagem: 12,21%.

Figura 8. $v_c=240$ m/min; $f=0,1$ mm/rev; $a_p=1,0$ mm

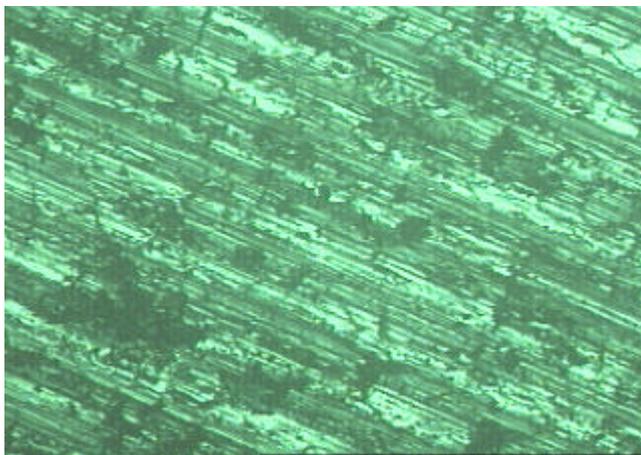
Para $a_p = 1,5$ mm, a seguir, mostra-se os dados relativos às cavidades na superfície, sua respectiva imagem (Fig. 9) e os respectivos parâmetros de corte utilizados.

$v_c = 240$ m/min; $f = 0,1$ mm/rev; $a_p = 1,5$ mm;
Maior largura: $2,289 \times 10^{-1}$ mm;
Diâmetro equivalente médio: $6,631 \times 10^{-2}$ mm;
Fator de forma: 0,36;
Área média das cavidades: $3,883 \times 10^{-3}$ mm²;
Maior área: $1,518 \times 10^{-2}$ mm²;
Percentual ocupado da área total da imagem: 10,05%.

Figura 9. $v_c=240$ m/min; $f=0,1$ mm/rev; $a_p=1,5$ mm

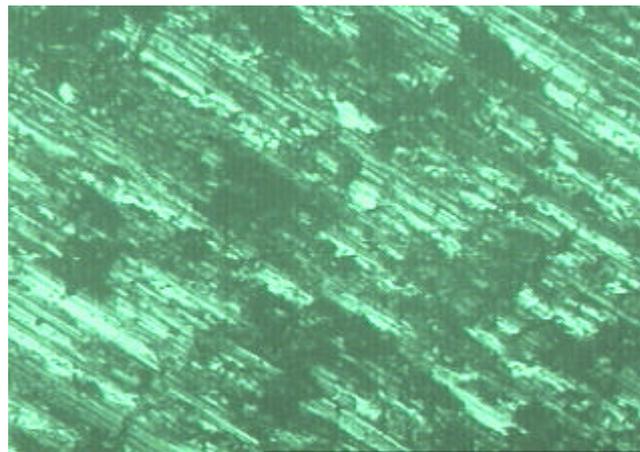
Para $a_p = 2,0$ mm, a seguir, mostra-se os dados relativos às cavidades na superfície, sua respectiva imagem (Fig. 10) e os respectivos parâmetros de corte utilizados.

$v_c = 240$ m/min; $f = 0,1$ mm/rev; $a_p = 2,0$ mm;
Diâmetro equivalente médio: $8,447 \times 10^{-2}$ mm;
Maior largura: $3,286 \times 10^{-1}$ mm;
Fator de forma: 0,33;
Área média das cavidades: $6,493 \times 10^{-3}$ mm²;

Maior área: $2,097 \times 10^{-2}$ mm²;
Percentual ocupado da área total da imagem: 18,68%.

Figura 10. $v_c=240$ m/min; $f=0,1$ mm/rev; $a_p=2,0$ mm

Nas análises das figuras 10, 11 e 12, pode-se observar que as cavidades aparecem maiores e mais disformes. Isto torna-se mais claro quando se observa os valores numéricos dos diâmetros equivalentes e dos fatores de forma.

Outro aspecto que aparece mais claro nas profundidades maiores são pequenas cavidades em forma de veios. Este tipo de cavidade não é clara nas profundidades menores utilizando-se o aumento de 62,5 vezes e nem com 100 vezes.

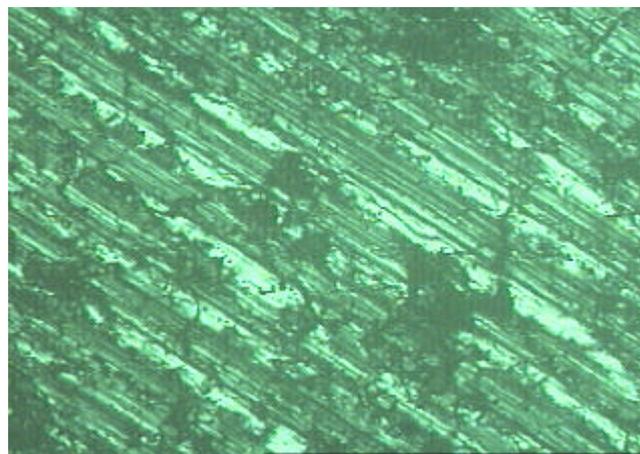
Para $a_p = 2,5$ mm, a seguir, mostra-se os dados relativos às cavidades na superfície, sua respectiva imagem (Fig. 11) e os respectivos parâmetros de corte utilizados.

$v_c = 240$ m/min; $f = 0,1$ mm/rev; $a_p = 2,5$ mm;
Diâmetro equivalente médio: $6,690 \times 10^{-2}$ mm;
Maior largura: $2,751 \times 10^{-1}$ mm²;
Fator de forma: 0,41;
Área média das cavidades: $4,139 \times 10^{-3}$ mm²;
Maior área: $1,664 \times 10^{-2}$ mm²;
Percentual ocupado da área total da imagem: 9,52%.

Figura 11. $v_c=240$ m/min; $f=0,1$ mm/rev; $a_p=2,5$ mm

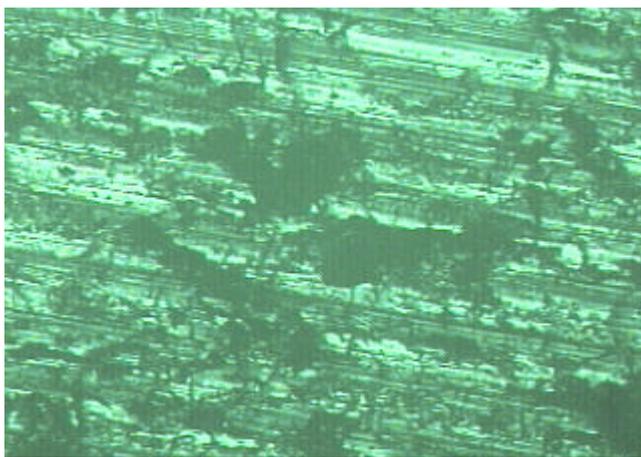
Para $a_p = 3,0$ mm, a seguir, mostra-se os dados relativos às cavidades na superfície, sua respectiva imagem (Fig. 12) e os respectivos parâmetros de corte utilizados.

$v_c = 240$ m/min; $f = 0,1$ mm/rev; $a_p = 3,0$ mm;
Diâmetro equivalente médio: $7,204 \times 10^{-2}$ mm;
Maior largura: $3,241 \times 10^{-1}$ mm;
Fator de forma: 0,34;
Área média das cavidades: $5,150 \times 10^{-3}$ mm²;
Maior área: $2,129 \times 10^{-2}$ mm²;

Percentual ocupado da área total da imagem:16,29%.

Figura 12. $v_c=240$ m/min; $f=0,1$ mm/rev; $a_p=3,0$ mm

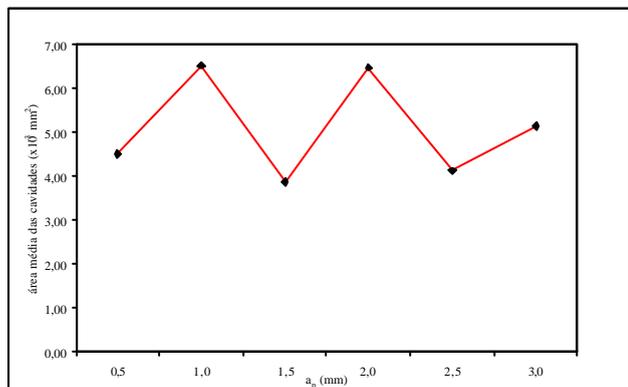
Na figura 13, mostra-se o gráfico da área média que as cavidades tem em função da profundidade de corte empregado em cada passe. Está evidente que não houve um comportamento de crescimento nem decrescimento das áreas à medida que crescem as profundidades. Este fato foi ocasionado pelo aumento de cavidades na imagem à medida que cresce a profundidade de corte.

O aumento de cavidades na imagem se verificou da seguinte forma: poucos objetos com grande área mas muitos com pequena área.

Figura 13. Gráfico de área média x a_p .

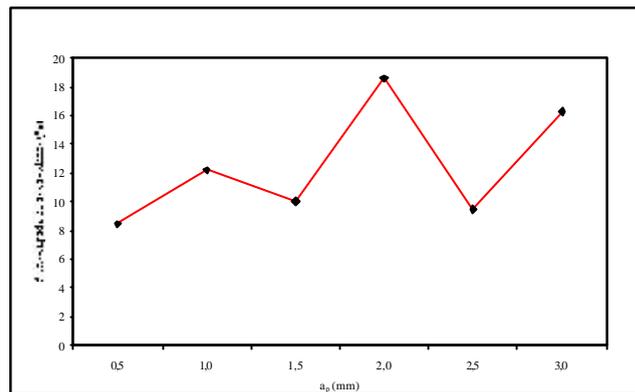
Na figura 14 mostra-se o percentual da área ocupada pelas cavidades em relação a área total da imagem. Observa-se uma ligeira tendência de crescimento com o aumento da profundidade de corte, porém isto não ocorre de forma uniforme. Estes aspectos podem até explicar o fato de que em faixas intermediárias de profundidade, os parâmetros de rugosidades passam por uma estabilização

ou até mesmo uma ligeira tendência de queda, sendo que apenas na profundidade de 2,00 mm há uma discordância.

Figura 14. Percentagem de área ocupada pelas cavidades em relação a área da imagem x a_p .

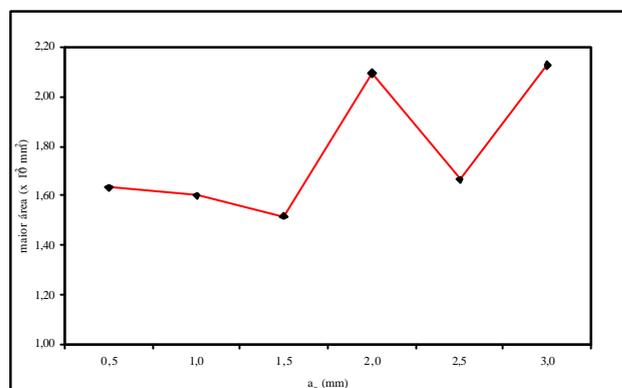
Uma outra grandeza a ser analisada é a maior área das cavidades em cada imagem. A figura 15 mostra essas áreas em função da profundidade de corte.

Figura 15. Maior área das cavidades em função da profundidade de corte.

Nota-se na figura 15 que a maior área de cavidades apresentou pequena variação nas três primeiras profundidades analisadas (0,5, 1,0 e 1,5 mm). Para as profundidades de corte de 2,0, 2,5 e 3,0 mm não foi observada nenhuma tendência

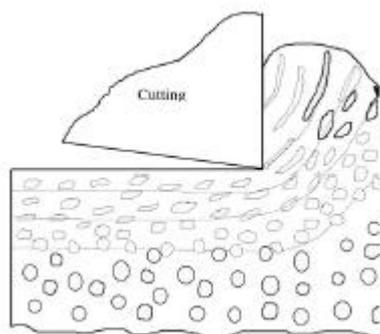
O aparecimento de cavidades na superfície de peças usinadas está relacionada à microestrutura do material [1]. O disco, cujo material é o ferro fundido cinzento, contém em sua estrutura uma matriz perlítica e lamelas de grafita. Pela ação da operação de corte, formam-se, no material em frente à ferramenta, micro-trincas na matriz, segundo

mecanismo descrito por Marwanga et al. [5]. Esta região à frente da ferramenta é denominada de Região Afetada pela Usinagem (Machining Affected Zone). Esta formação de micro-trincas favorece a formação de cavacos, sendo mais intensa em ferros fundidos com grafita lamelar (comparativamente a ferros fundidos nodulares ou aços). Entretanto, com o aumento da profundidade de corte e conseqüente aumento das forças de corte, é provável que estas micro-trincas aumentem de tamanho, o que resultaria em aumento da rugosidade da superfície após a operação do corte, fenômeno observado nos resultados experimentais.

Figura 16. Diagrama esquemático da Zona Afetada pela Usinagem, em ferro fundido nodular [5].
